Hjallerup d. 27. maj 2010

Vedr. Vor sag 02-014, Øresund Strandpark – Fine revner i altanplade

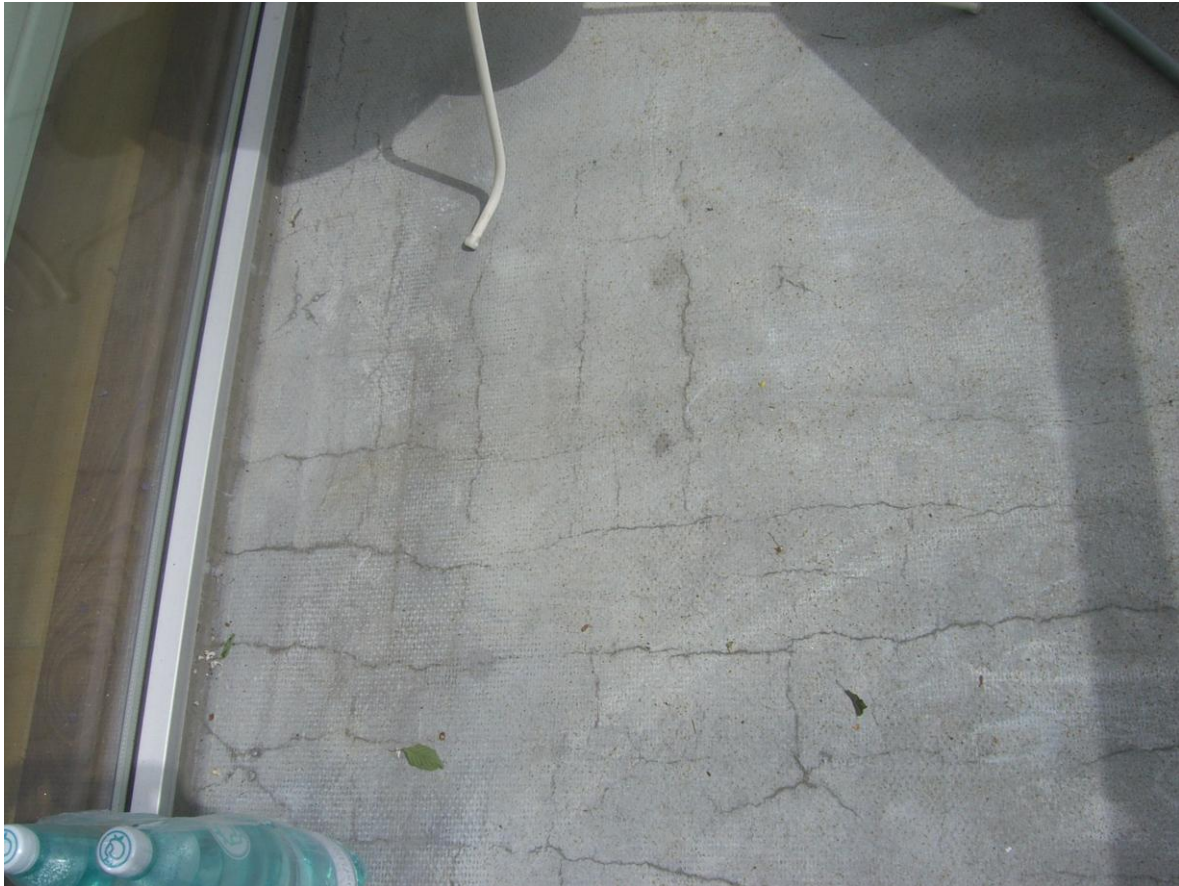
De har i forbindelse med 5. års gennemgangen på byggeriet anmodet om en besigtigelse af Deres altan, samt en vurdering af betydningen af de fine revner i altanens overside. Denne besigtigelse er 18/5 2010 udført af vores produktionschef Claus Bo Jensen, der bl.a. tog nedenstående billede.

Som det fremgår er der et tydeligt mønster af netrevner på altanens overside. Der er imidlertid – som konstateret af Claus – tale om svindrevner, der i overvejende grad følger armeringens placering. Revnerne er tydelige, men der er i realiteten tale om lukkede revner, og der er som beskrevet i det tidligere fremsendte notat "Fine revner i CRC" således ingen problemer i hverken styrke- eller holdbarhedsmæssig henseende. Der er ingen risiko for, at altanen styrter ned eller pludselig begynder at bøje ud og der er ingen risiko for, at de armeringsjern, der er placeret i altanpladen, begynder at korrodere.

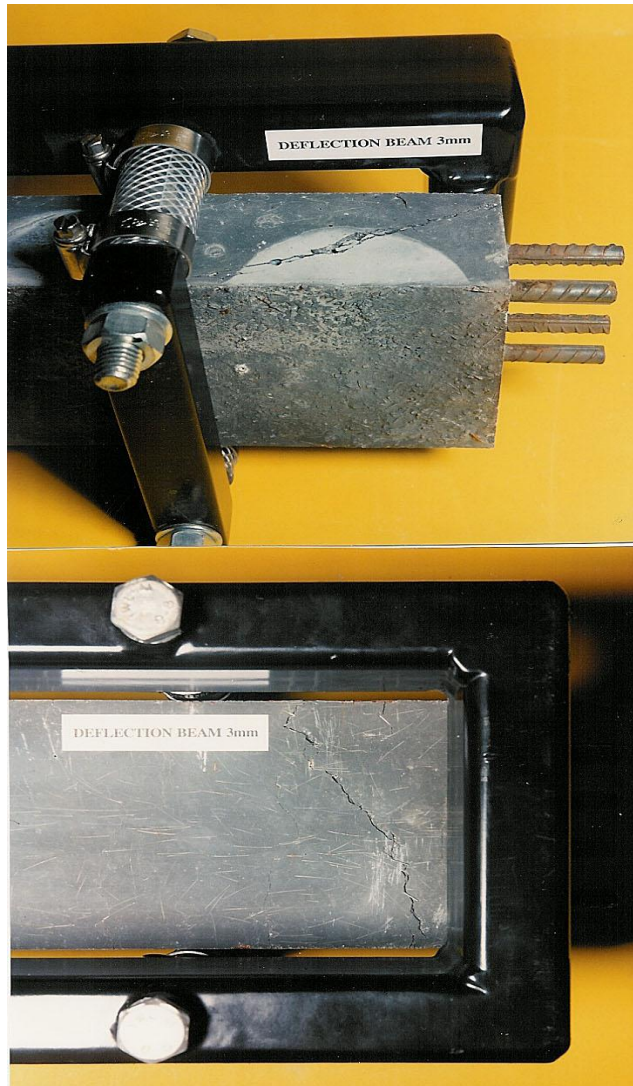
Ved holdbarhedsforsøg udført på henholdsvis Force-institutterne og Eduardo Torroja Institutet i Madrid er selv grove, lastfremkaldte revner som vist på nedenstående billede efterfølgende blevet lukket af uhydratiserede cementpartikler.
